白广线至南门站输气管道工程

水土保持方案报告表

编制单位：四川千瀚工程勘察设计有限公司

2020年11月 广元

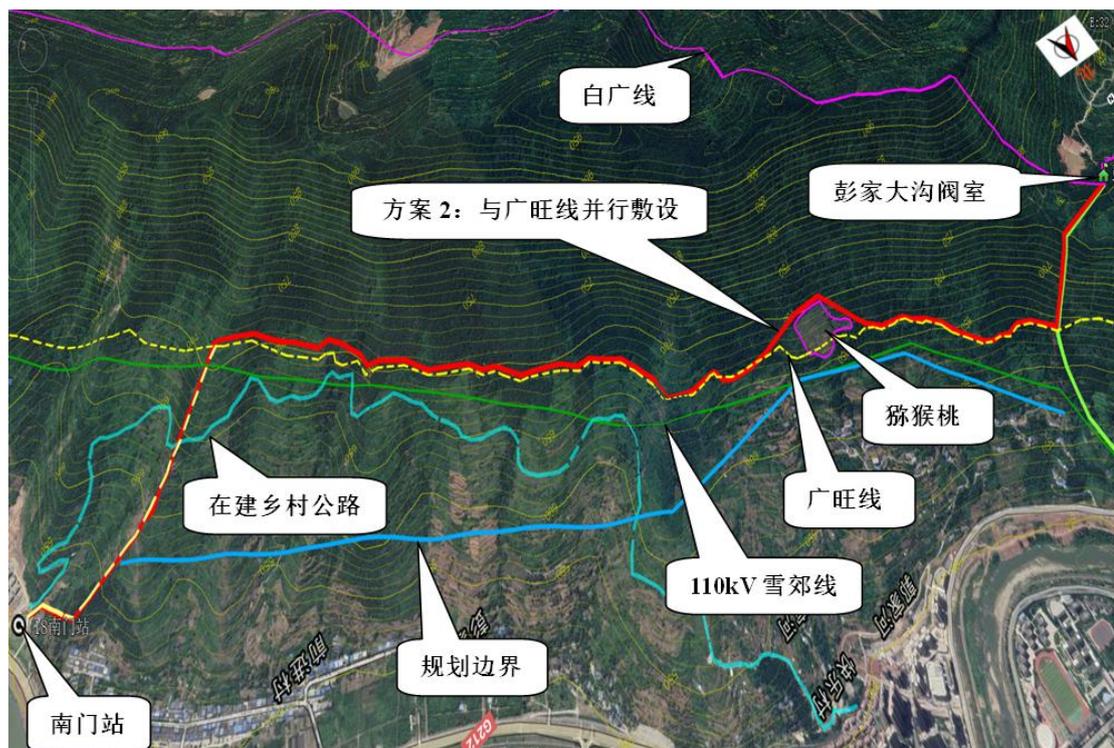
管道路径示意图

管道线路起于彭家大沟阀室外 2m 处接管，止于南门站预留口，总体呈西北-东南走向。管道自彭家大沟阀室接管后向东敷设至小垭子附近，再转向东南与已建广旺线并行敷设至大石镇分输阀室，后转向东与已建南门站气源管道并行敷设，直至到达南门站。

管道全长 5.2km，与彭家大沟阀室-万源 CNG 加气站拟建管道同沟敷设 0.58km。

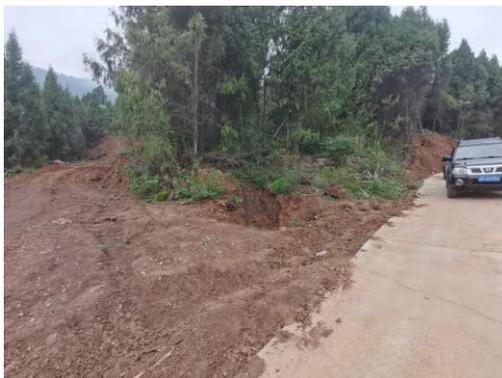
道路修建前实施的道路穿越

管道沿线均位于广元市利州区大石镇境内，涉及小型冲沟穿越 17 次，乡村公路穿越 3 次，埋地管道穿越 3 次。

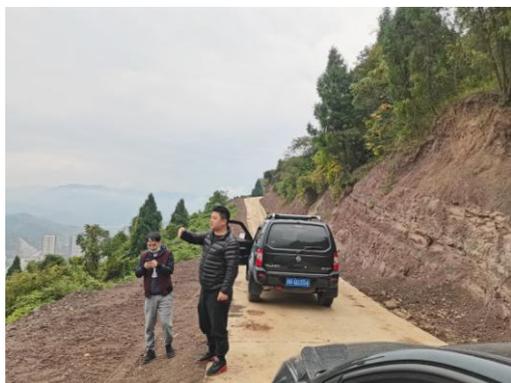
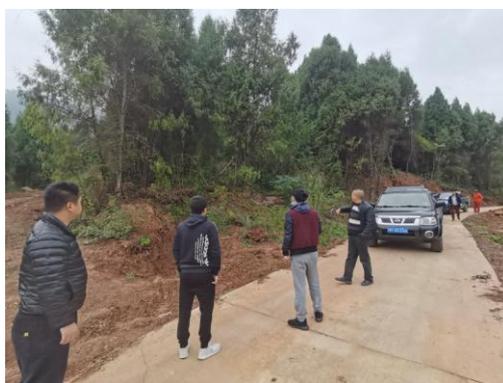
现有村组道路

线路沿线可利用的公路主要有县道和沿线众多的乡村公路及机耕道，路面全部硬化交通运输条件较好。根据实际调查，不需新建施工便道，材料运输全部通过乡村道路运至管道穿越道路处，再通过管道施工作业带运至施工沿线。
